Aircraft Accident Summary Résumé d'accident d'aéronef

28 January 2005

TYPE: CF188798

LOCATION: Aalborg, Denmark

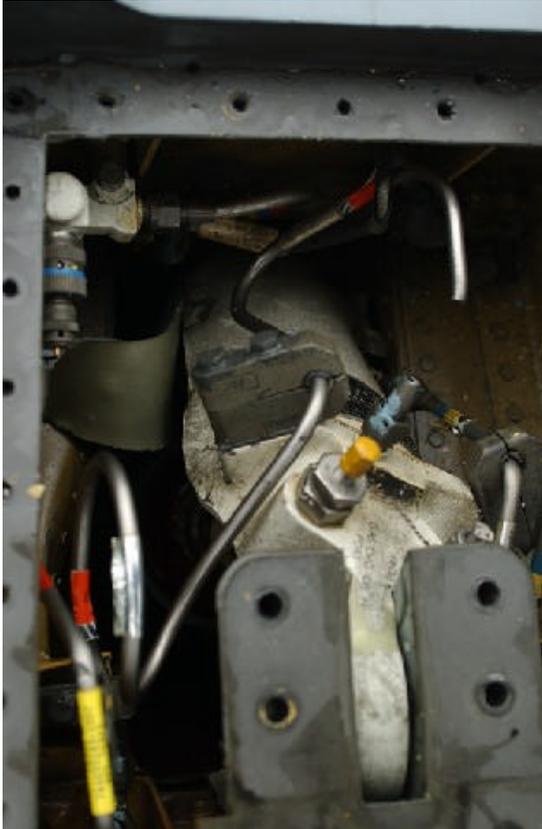
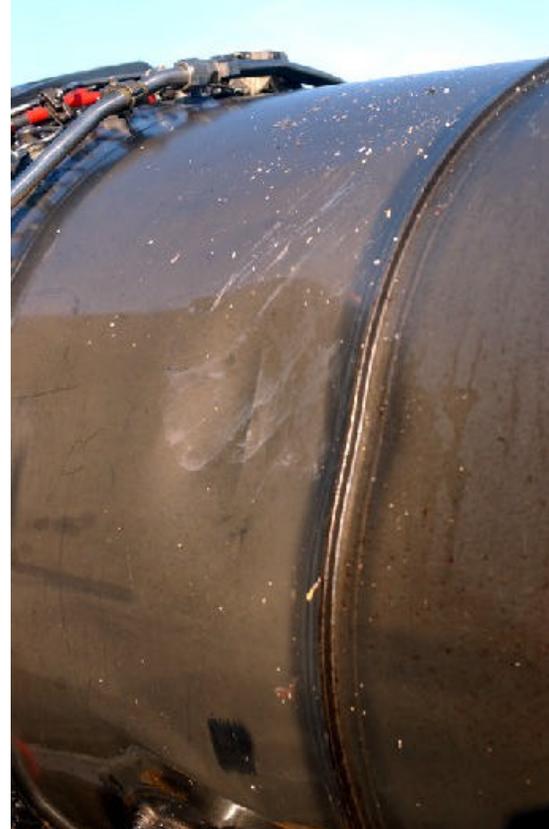
retrieved a nitrogen-servicing cart and with the assistance of a Danish technician proceeded to the aircraft. The senior of the two Canadian technicians connected a nitrogen hose to the aircraft and requested 3400 PSI from the Danish technician who was operating the nitrogen cart. When the requested pressure was reached, the senior technician opened the air charge valve and almost immediately thereafter the pressure accumulator of the hook actuator exploded due to a massive over-pressurization. The aircraft suffered "B" category damage. All technicians escaped without injury.

The investigation revealed that an unqualified technician attempted to conduct routine servicing on the accident aircraft. A contributing factor was the operations tempo at this Squadron that tacitly encouraged technicians to reduce the time required for maintenance actions and bypass approved maintenance procedures. This finding was confirmed by a concurrent airworthiness audit which stated that the Squadron was working at a level of risk that is normally unacceptable for a Canadian Forces maintenance organisation.

On 12 December 2003, this Squadron developed a risk mitigation plan, which addressed many of the issues raised in this report and identified in the airworthiness accreditation audit of November 2003. The risk mitigation plan incorporates 49 separate and positive procedures to strive for a safe maintenance practice.
